**Projekt**            **Prüfung Unterbauung Merkurplatz Donauwörth**  
**Bauherr**            Stadt Donauwörth  
                         Rathausgasse 1  
                         86609 Donauwörth  
**Betreff**            **Auswertung Betonuntersuchung**

## **Prüfbericht 0597/18**

Baumaßnahme: Tanzhaus Merkurplatz  
Donauwörth

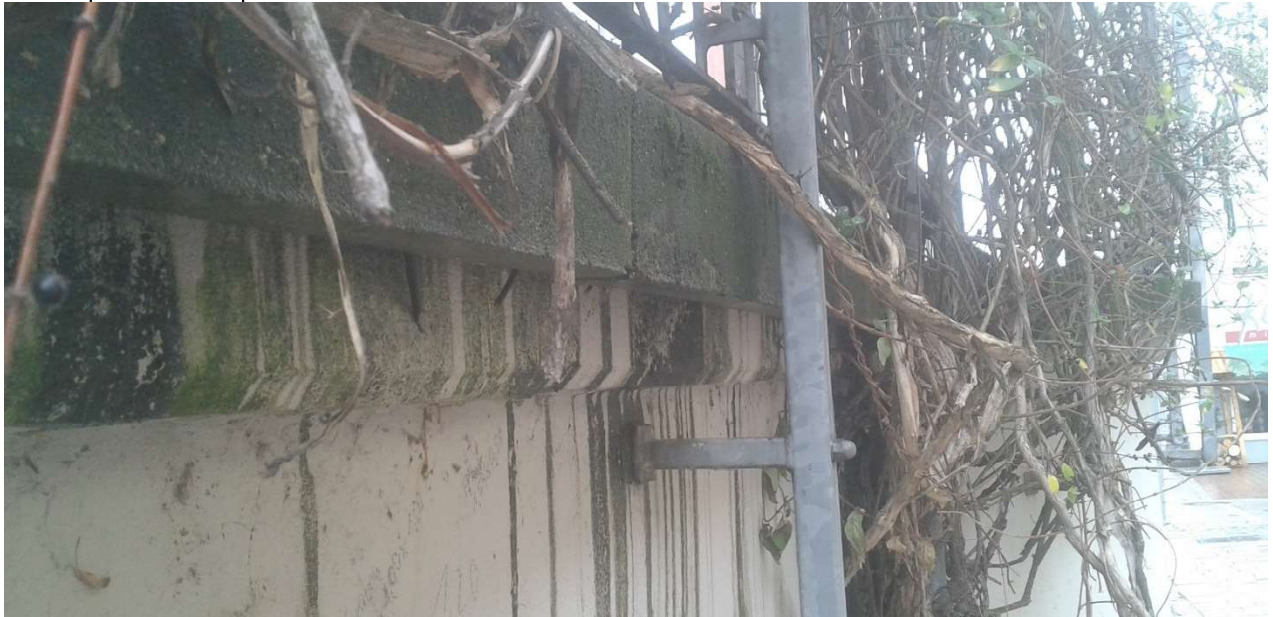
Abbildung: Gehweg mit Überstand. Wasserschlieren deuten auf die mangelnde Entwässerung des oberseitigen Gehwegs.

Im Bereich des erhöhten Gehwegs erfolgt die Entwässerung derzeit unregelmäßig, seitlich über die vorstehende Stahlbetondecke. In diesem Bereich sollte mittelfristig die Abdichtung unterhalb des Gehwegbelags in Verbindung mit einem stirnseitig angebrachten Tropfblech erfolgen, damit vor allem im Winter das chloridhaltige Tauwasser über eine geregelte Wasserführung auf den Pflasterbelag des Merkurplatzes abtropfen kann und durch die dort befindliche Straßenrinne entwässert wird.

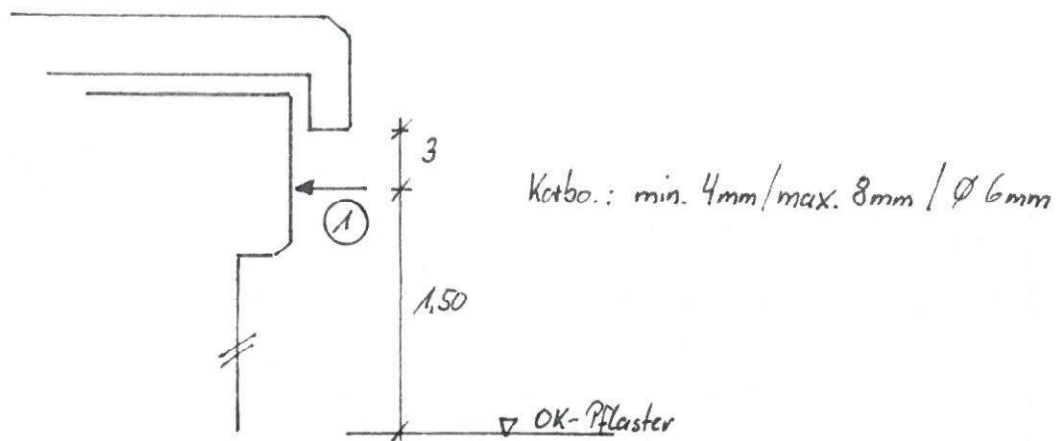
Ähnliches gilt für Pos. 1 (Deckenstirn unterhalb Gehweg). Hier wurden auch zunächst in der Entnahmetiefe 0 – 2cm erhöhte Chloridionenkonzentrationen mit 0,69% gemessen. Im Bereich 2 – 4cm fällt der Wert bereits deutlich auf 0,32% und endet im Bereich 4 - 6cm bei 0,11%.

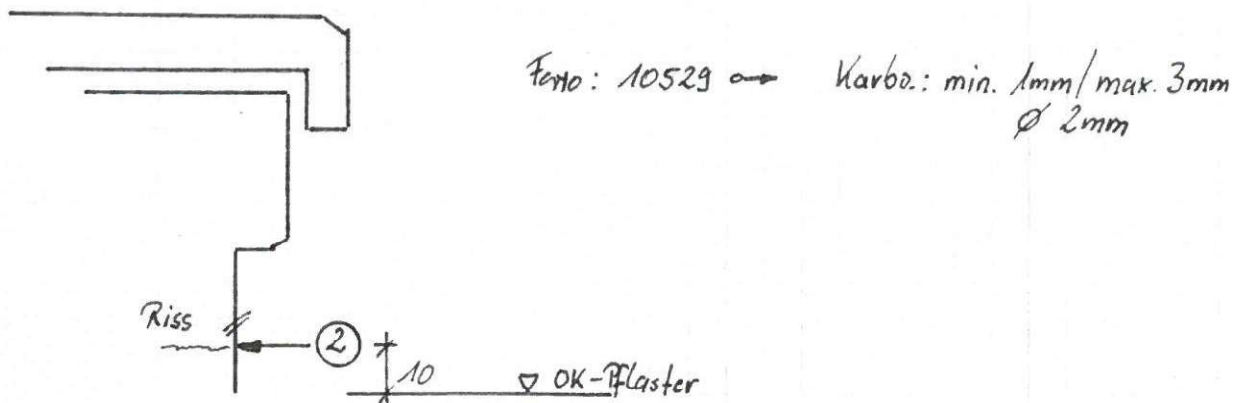
Pos. 2

Geringere Werte konnten bei Messpos. 2, welche sich deutlich über dem Gelände im Bereich eines waagrechten Risses befindet, festgestellt werden. Hier ergab die Messung von 0 – 2cm eine Chloridionenkonzentration von 0,42%. In weiterer Entnahmetiefe konnten ähnliche Werte wie für Pos. 3 festgestellt werden.

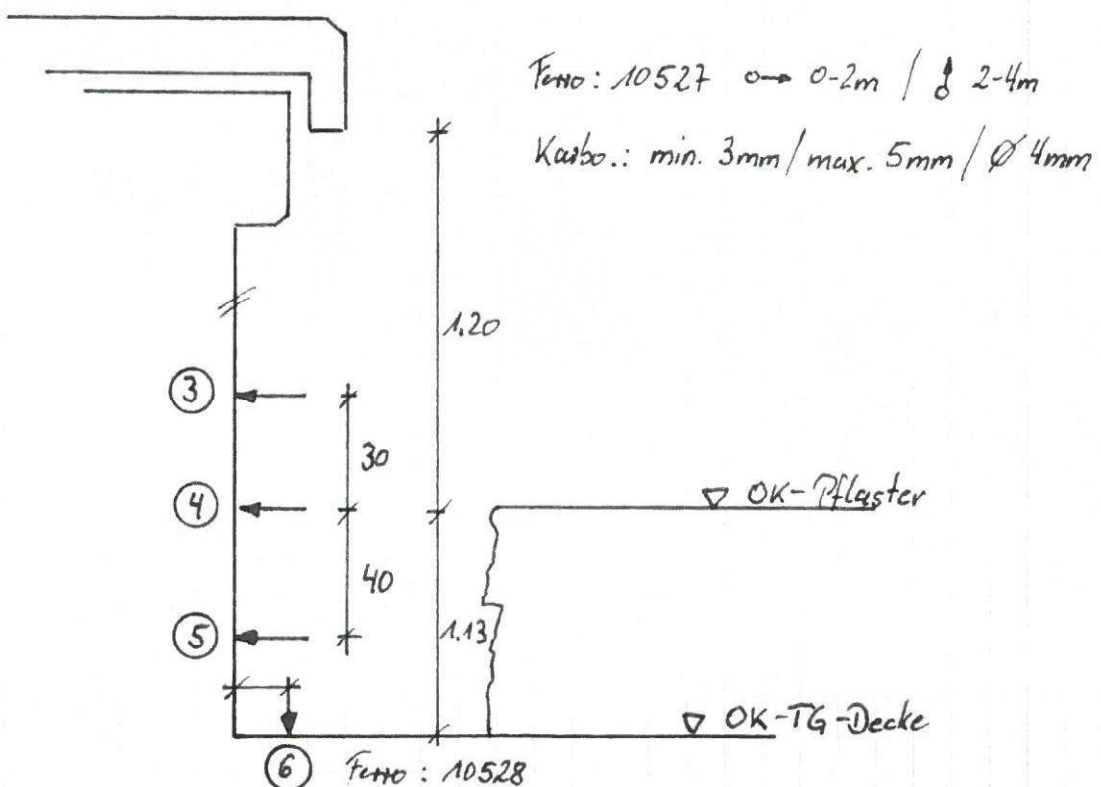
Pos. 3-6

Für Pos. 3 (Wandseite direkt über dem Gelände) wurden sogar Werte von ca. 1,05% für die Entnahmetiefe von 0 bis 2cm gemessen. In größerer Entnahmetiefe 2 bis 4cm fällt der Wert mit 0,18% bereits deutlich ab, bis zu einem Wert von 0,07% in der Entnahmetiefe 4 – 6cm.

Auf der angetroffenen Betonoberkante konnte keine Beschichtung festgestellt werden.

Die Chloridionenkonzentrationen sind mit gemessenen Werten von 0,03% vernachlässigbar gering. Zudem ergab die Messung der Betondeckung Werte von mind. 85mm. Dies deutet, in Anbetracht der Angaben zur Gesamtdicke der bewehrten Tiefgaragendecke von 22cm darauf hin, dass hier ein unbewehrter Schutzbeton im Bereich der Überschüttung von ca. 6,0cm aufgebracht wurde.

Zudem ist im Sinne der Dauerhaftigkeit des Bauwerks kurzfristig ein geeignetes Beschichtungssystem entlang der StB.-Wand am Merkurplatz anzubringen und gem. DBV-Merkblatt „Parkhäuser und Tiefgaragen“ bis zur vorhandenen Abdichtung unter Gelände zu führen. Aufgrund der geringen Betondeckung ist im besonderen Maße auf ein intaktes Schutzsystem der Wand zu achten. Zudem ist die Dringlichkeit dadurch gegeben, als dass es sich hierbei um tragende StB.-Bauteile der Tragstruktur des Tanzhauses handelt, wie bereits in unserem Bericht vom 02.10.2018 beschrieben wurde.

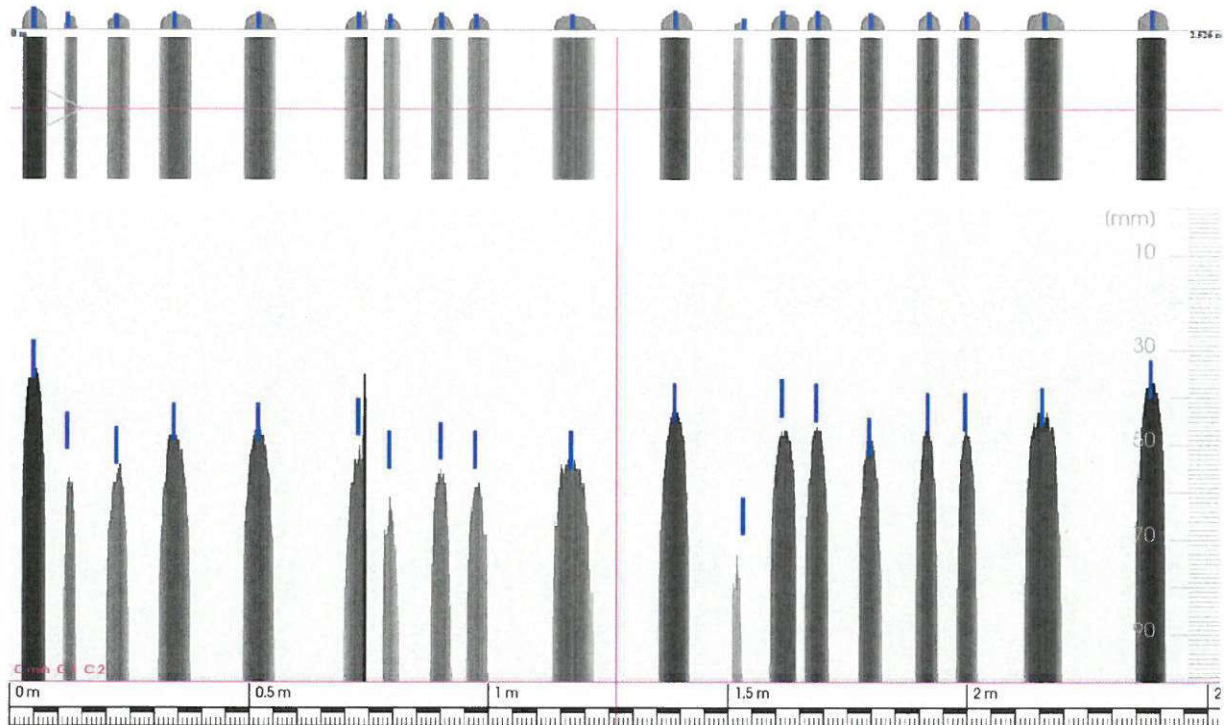
Anmerkungen: Wand horizontale Messlinie

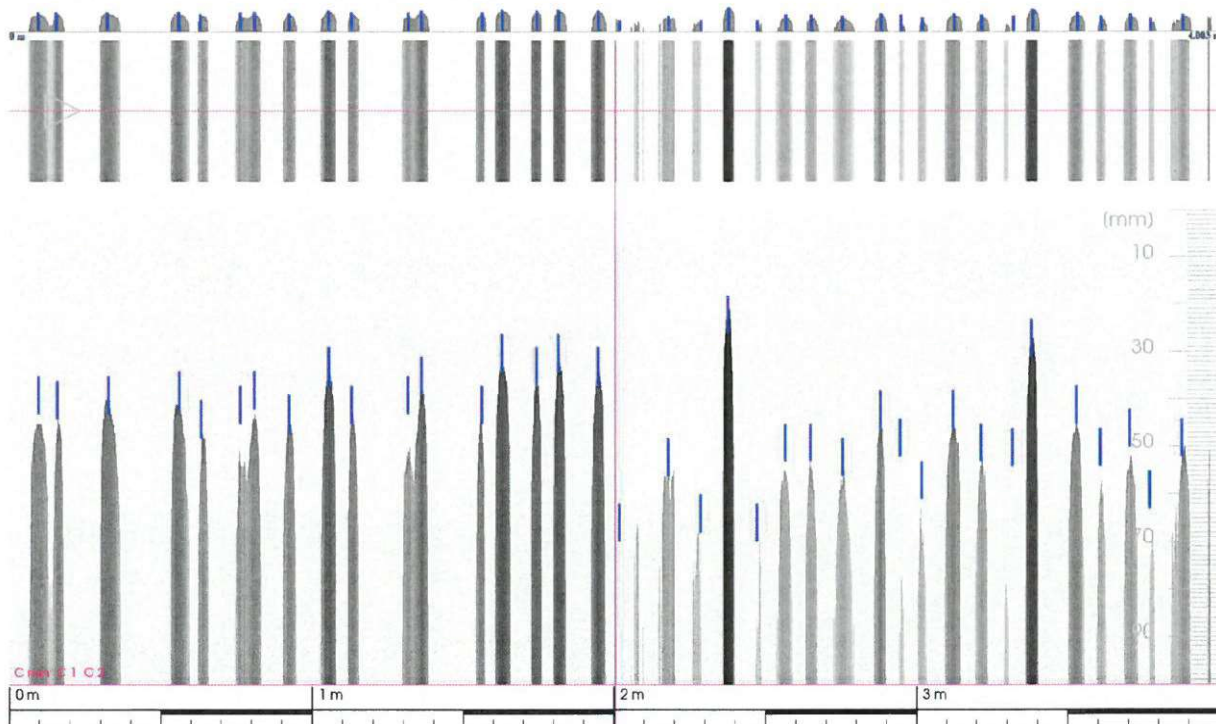
Anmerkungen: Messlinie 0-2 m horizontal bei + 20 cm OK TG-Decke, Messlinie 2-4 m vertikal von OK Decke aufwärts
