Statisches Gutachten Seite 1

## **Gutachten über den statischen Zustand Tanzhaus Donauwörth**

- Bauwerk:** Tanzhaus Donauwörth  
Reichsstraße 34  
86609 Donauwörth
- Eigentümer:** Große Kreisstadt Donauwörth  
Rathausgasse 1  
86609 Donauwörth  
vertreten durch [REDACTED] Stadtbauamt
- Auftrag:** Stellungnahme zur Gesamt-Tragwerkssituation mit Sanierungsvorschlägen und Kostenschätzung für die Tragwerksertüchtigung, sowie Beurteilung der Feuerwiderstandsdauer der tragenden Bauteile und vorhandenen Trennwände.
- Auftragsdatum:** 05.04.2019
- Berichtsabschluss:** 22.07.2019
- Berichtumfang:** 37 Seiten
- Anhang:** 6 Anhänge zu aktuellen Untersuchungen und vergangenen Untersuchungsberichten

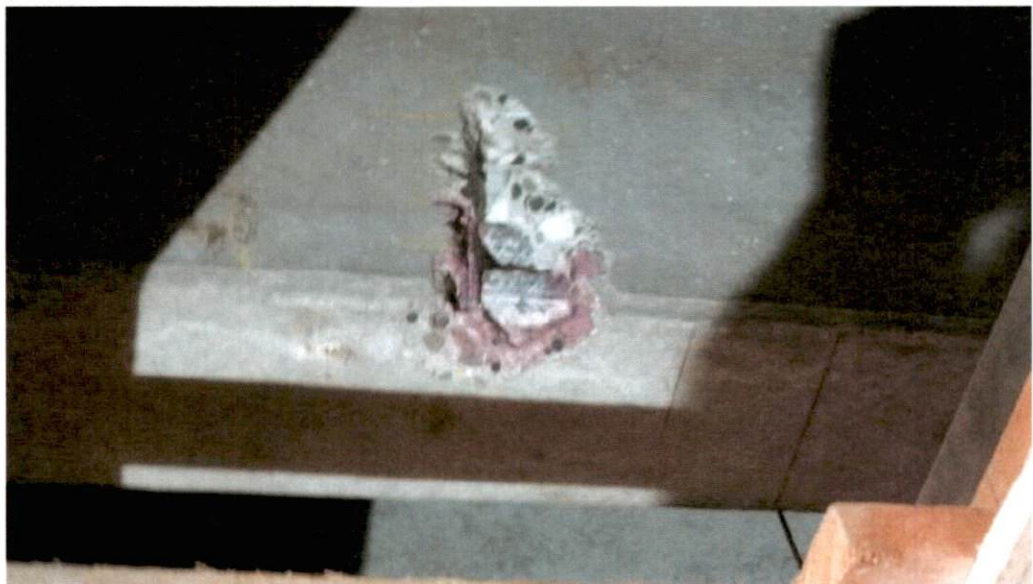
Bügel  $\varnothing 6\text{mm}$

Längseisen 2lagig, je Lage 2x  $\varnothing 25\text{mm}$  Betonrippenstahl

Achsabstand Längseisen seitlich: 35,5mm

Achsabstand Längseisen unten: 42,0mm

Breite Stb.-Balken: 180,0mm

Mittlerer Achsabstand der Bewehrung:  $u_m = (4,91 \cdot 42\text{mm} + 4,91 \cdot 35,5\text{mm}) / (4 \cdot 4,91) = 38,8\text{mm}$

→ Gem. DIN 4102-4 (1981-03), Tabelle 5, Zeile 1.2.1 **kann** max. die Anforderung **F60** mit einer geforderten mittleren Betondeckung von 35mm **erfüllt werden**.

Abb. 2: Freigelegte Bewehrung einer Stahlbetonrippe

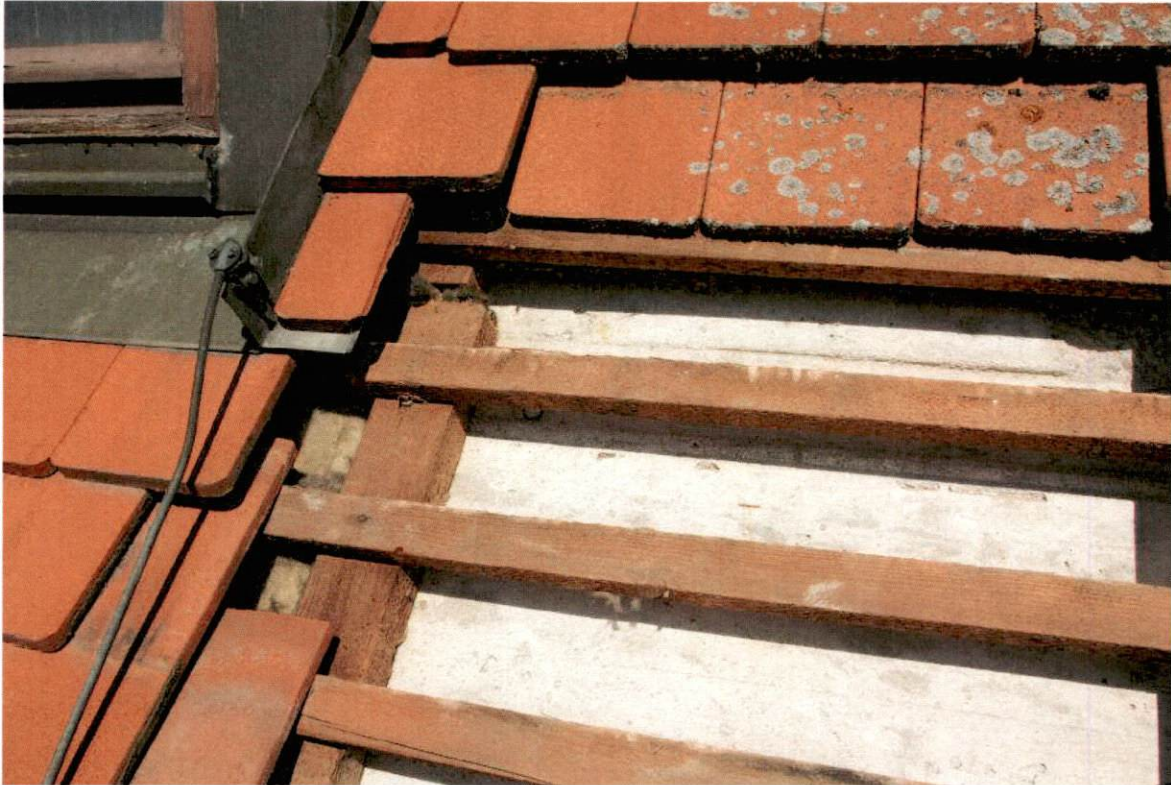
Abb. 3: Dachaufbau im Bereich Sargdeckel

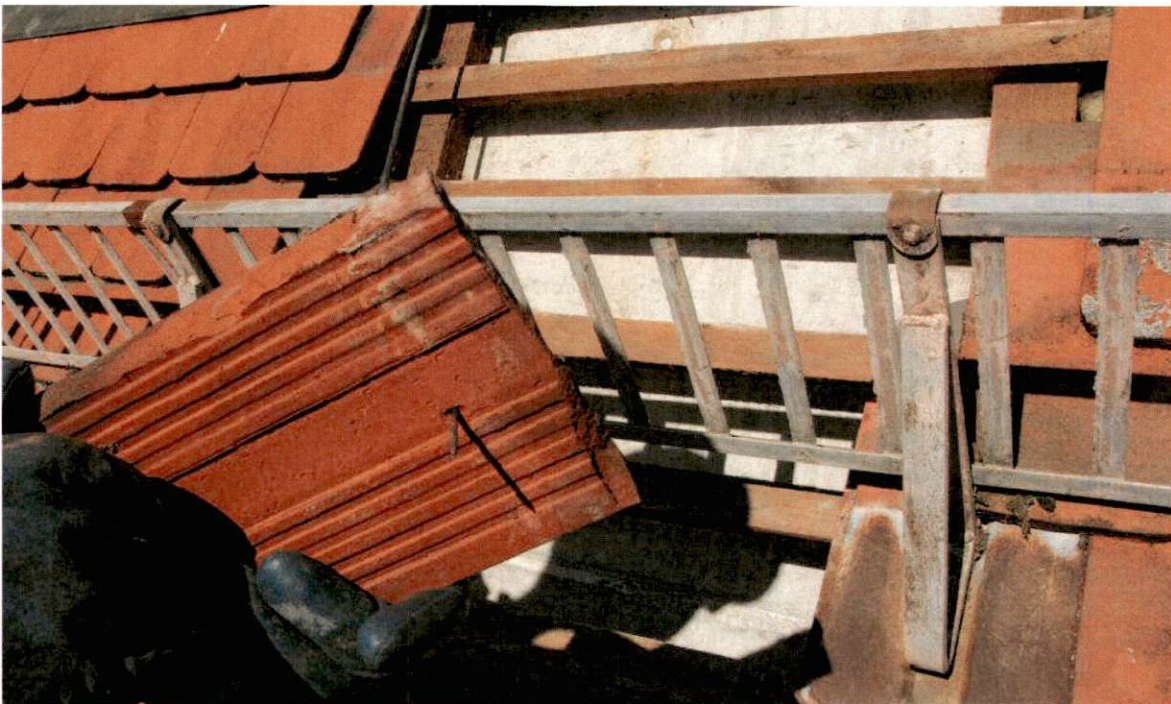
Abb. 4: Gekürzte Biberschwanzplatte mit stark korrodierten Nagel

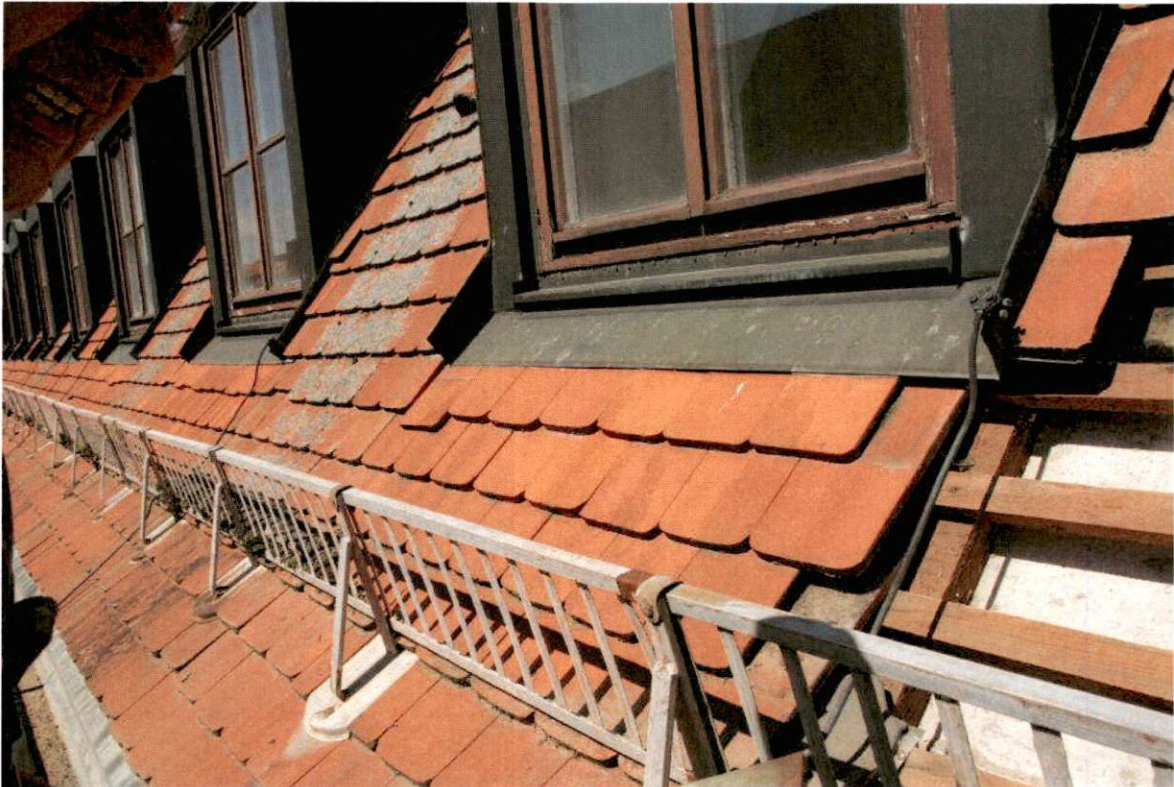
Abb. 5: Ansicht Dachfläche im Traufbereich

Zusammenfassend befindet sich die Dachkonstruktion von Außen, hinsichtlich tragwerksrelevanter Punkte in einem guten Zustand. Für eine weitere Nutzung von ca. 50 Jahren ist jedoch eine Ertüchtigung aus bauphysikalischen, und dämmtechnischen Gründen zu empfehlen.

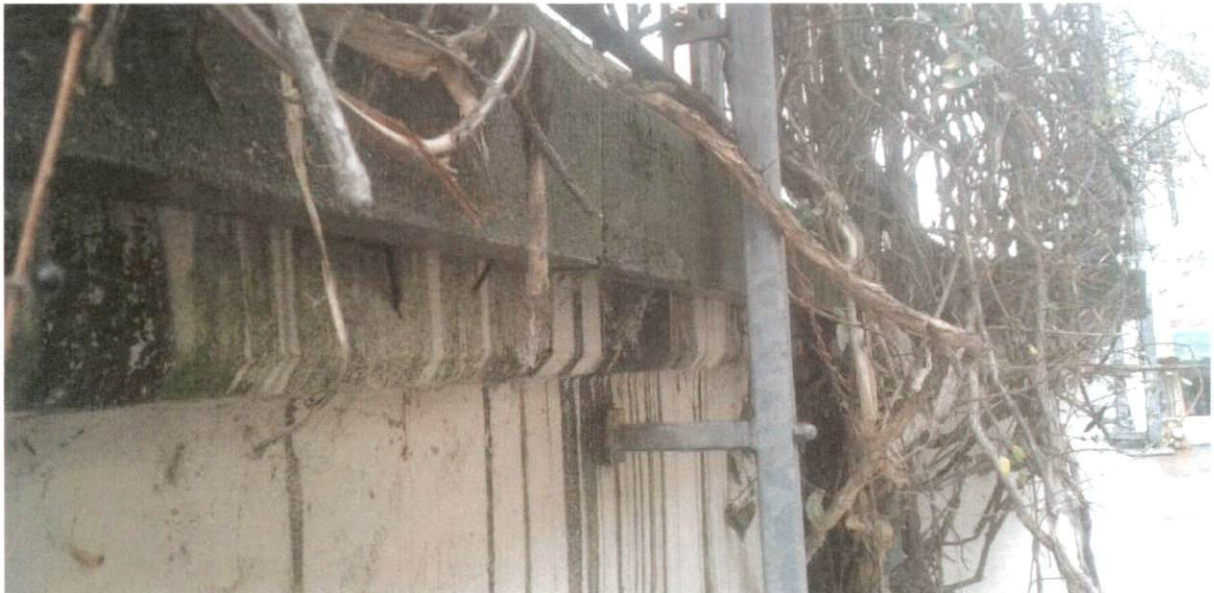
*Im Bereich des erhöhten Gehwegs erfolgt die Entwässerung derzeit unregelmäßig, seitlich über die vorstehende Stahlbetondecke. In diesem Bereich sollte mittelfristig die Abdichtung unterhalb des Gehwegbelags in Verbindung mit einem stirnseitig angebrachten Tropfblech erfolgen, damit vor allem im Winter das chloridhaltige Tauwasser über eine geregelte Wasserführung auf den Pflasterbelag des Merkurplatzes abtropfen kann und durch die dort befindliche Straßenrinne entwässert wird.*

Abb. 6: Gehweg mit Überstand. Wasserschlieren deuten auf die mangelnde Entwässerung des oberseitigen Gehwegs.

Zudem ist im Sinne der Dauerhaftigkeit des Bauwerks kurzfristig ein geeignetes Beschichtungssystem entlang der StB.-Wand am Merkurplatz anzubringen und gem. DBV-Merkblatt „Parkhäuser und Tiefgaragen“ bis zur vorhandenen Abdichtung unter Gelände zu führen. Aufgrund der geringen Betondeckung ist im besonderen Maße auf ein intaktes Schutzsystem der Wand zu achten. Zudem ist die Dringlichkeit dadurch gegeben, als dass es sich hierbei um tragende StB.-Bauteile der Tragstruktur des Tanzhauses handelt, wie bereits in unserem Bericht vom 02.10.2018 beschrieben wurde.

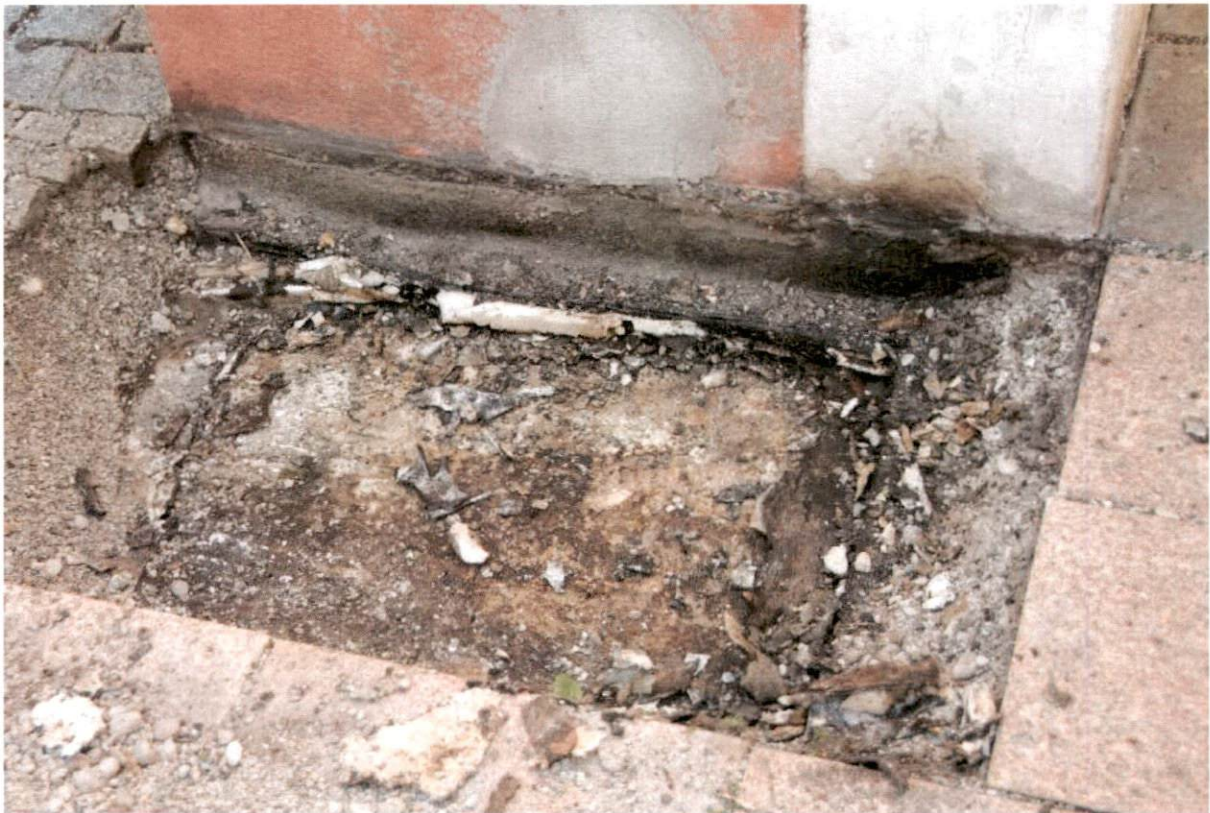
- ca. 3cm Pflasterbelag
- ca. 3cm Splitschüttung
- ca. 3cm Schutzbeton
- 3lagig bituminöse Abdichtung
- Rohbetondeckenplatte

Abb. 8: Aufbau im Außenbereich im Bereich der überpflasterten Stahlbetondecken der Tiefgarage.

Beim Entfernen der obersten Abdichtungsebene musste festgestellt werden, dass die vorhandene Dämmebene teils stark durchfeuchtet war. Offensichtlich funktioniert jedoch die zusätzliche Abdichtungsebene unterhalb der Dämmschicht, also direkt auf der Rohbetondecke, da bislang keine Feuchtigkeitsschäden in der Tiefgarage bekannt sind. Jedoch weisen die Abdichtungsbahnen teils sehr poröse Eigenschaften auf.

Zudem wird empfohlen die überpflasterten Tiefgaragendecken, welche teils über den Gebäudegrundriss im EG hinausragen, oberseitig neu abzudichten.

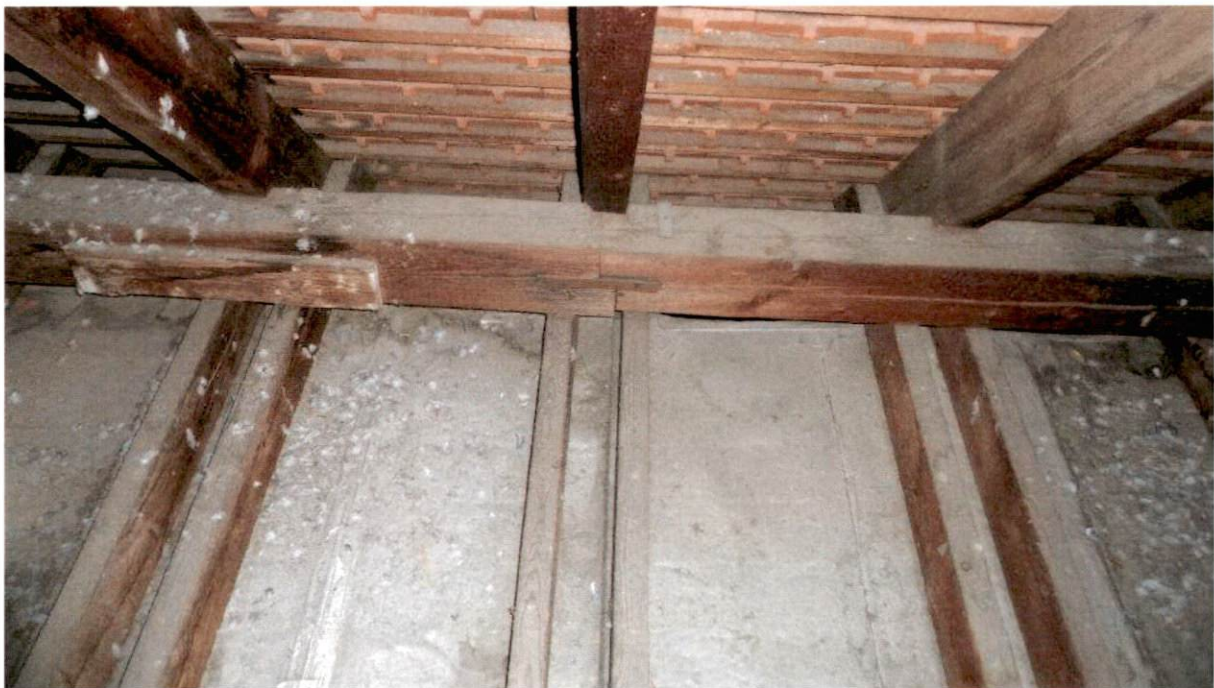
Im Bereich Kehlsparrendach über den Stb.-Decken handelt es sich um einen ungedämmten Dachraum. Eine zweite Entwässerungsebene im Sinne einer Unterspannbahn unterhalb der vorhandenen Dacheindeckung ist nicht vorhanden. Es konnten keine erheblichen Feuchtigkeitseintritte bzw. -schäden festgestellt werden. Lediglich im Bereich der Lüftungsgaube befanden sich, aufgrund der größeren Dachplattenabstände im Übergangsbereich zur Gaube, Ansammlungen von Federn. Da jedoch keine Kot-Ablagerungen zu erkennen waren, kann im Moment nicht davon ausgegangen werden, dass Vögel im Bereich des Dachraums Unterschlupf finden, bzw. sich dauerhaft aufhalten. Im Zuge der Begehung wurden keine Vögel im Dachraum angetroffen. Möglicherweise werden die Federn aus dem naheliegenden Storchennest in den Dachraum eingebracht, oder die Lücken zwischen den Dachplatten werden von kleineren Vogelarten für Nistplätze genutzt.

Abb. 11: Dachspitz mit Federn im Anschlussbereich der Lüftungsgaube

Für die Dachkonstruktion ergibt sich daraus keine weitere Beeinträchtigung.

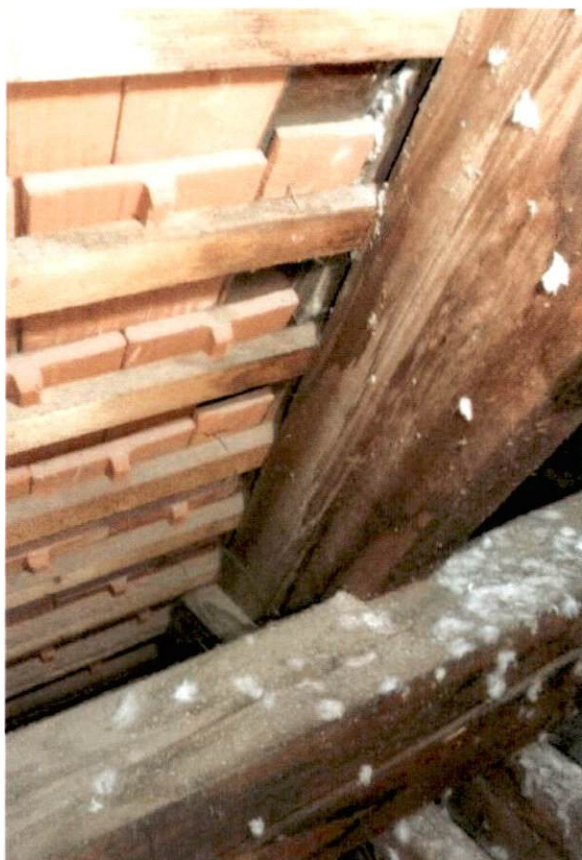
Im oben genannten Übergangsbereich zu den Lüftungsgauben sind Verfärbungen an den Dachsparren, Dachlatten und der Pfette zu erkennen, die auf einen Wassereintritt hindeuten. Die Messungen zur Holzfeuchte ergaben keine bedenklichen Werte. Die gute Durchlüftung des Dachraums sorgt offensichtlich für eine zeitnahe Trocknung nach einem Wassereintritt.

Auf der Abbildung kann man zudem die geschnittenen Dachplatten erkennen, welche aufgrund der fehlenden Nase nur mit einem Nagel an der Dachlatte eingehängt sind. In diesem Bereich sind diese Nägel offensichtlich noch eher intakt als im Bereich des Sargdeckels. Da es sich um blanke Nägel handelt, können diese stark korrodieren und abbrechen und somit die Dachplatten abrutschen, wie es im Bereich der Dachgauben des 1. DG bereits der Fall ist.

Abb. 12: Feuchtigkeitsspuren im Dachspitz, Befestigung der geschnittenen Dachplatten

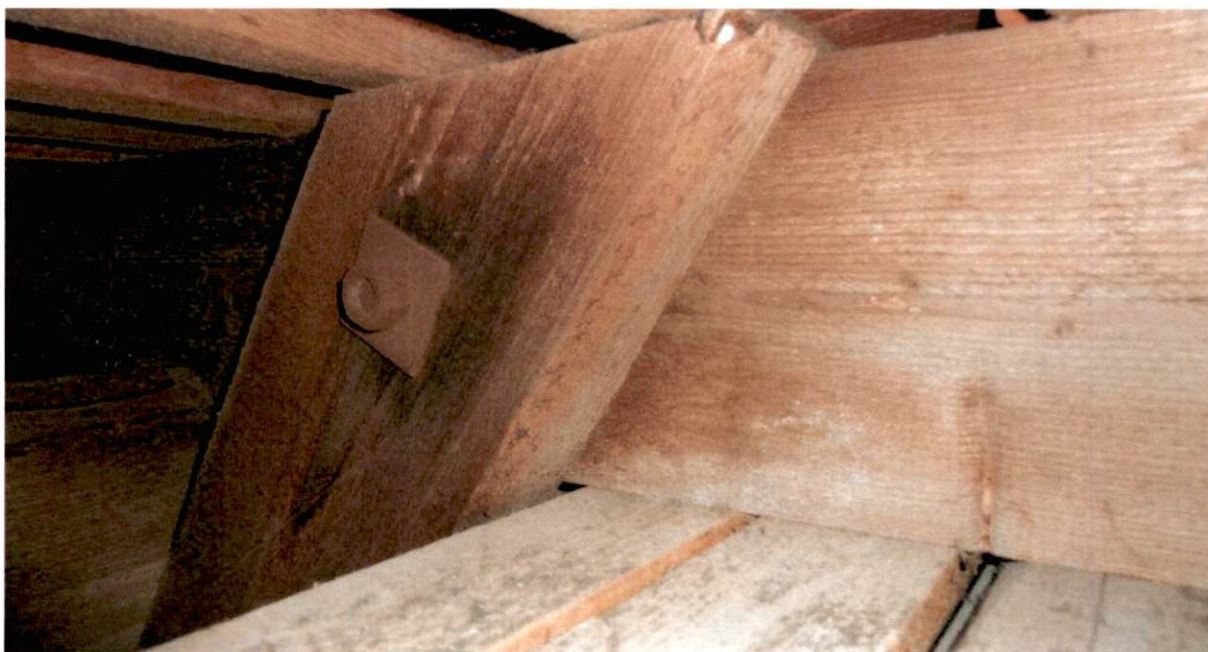
Abb. 13: Knotenpunkt Sparren mit Kehlbalkenanschluss

Die Verbindungen von Kehlsparrn zu Dachsparren weisen teilweise Klaffungen durch Verdrehung der Holzquerschnitte auf, wie in der Abbildung oben zu erkennen ist, was sich offensichtlich auf Schwindprozesse des Holzes in der Zeit nach dem Einbau zurückführen lässt. Für die Gesamtstabilität des Dachstuhls ergeben sich daraus jedoch keine statischen Bedenken.

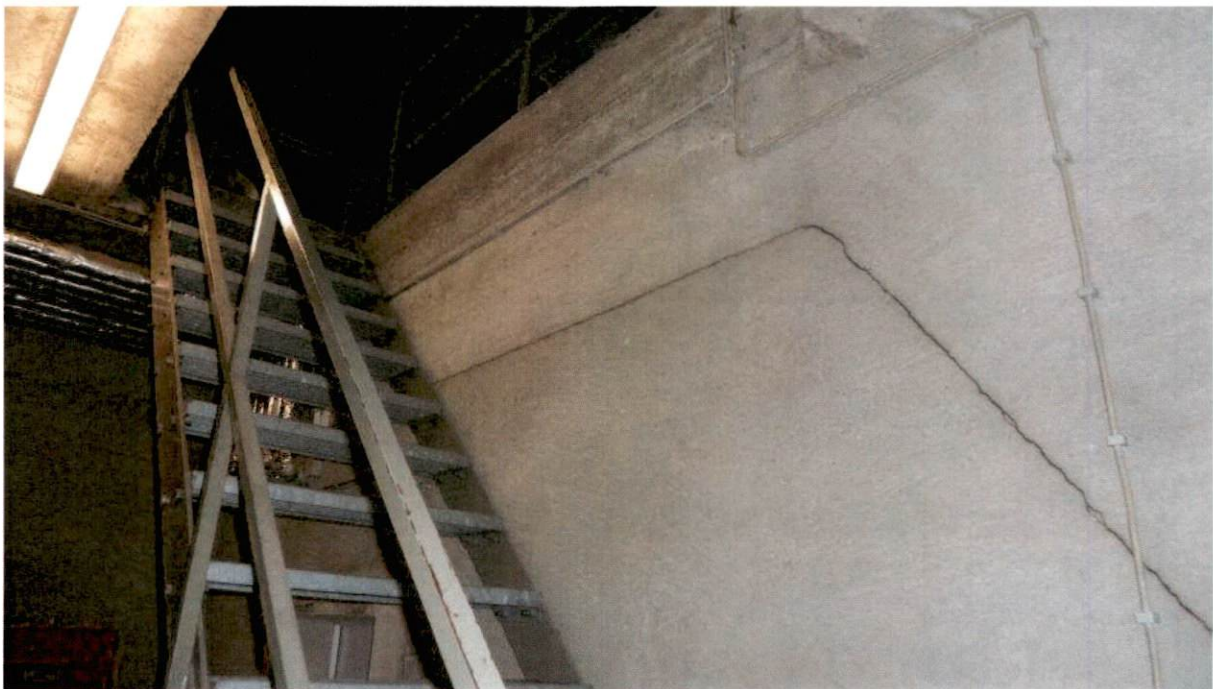
Abb. 14: Rissverlauf unterhalb Stahlbetonrahmen im Dachgeschoss

Durch das ausgeführte Tragsystem in den Dachgeschossen sind sämtliche Wände als nichttragende Trennwände ausgeführt, mit Ausnahme der aussteifenden Stb.-Wände im Bereich der Treppenhäuser. Durch das verhältnismäßig „weit gespannte“ Tragsystem im Dachgeschoss, sowie der darunter befindlichen „weit gespannten“ Saaldecke kommt es zwangsläufig zu Durchbiegungen. Die meist nichttragenden Wände besitzen keinen beweglichen Anschluss im Bereich der Decken, bzw. Stahlbetonrahmen. Daher kann an sämtlichen massiven Trennwänden in den Dachgeschossen ein Riss entlang der Deckenkonstruktion festgestellt werden, der jedoch keinen Einfluss auf das tragende System hat.

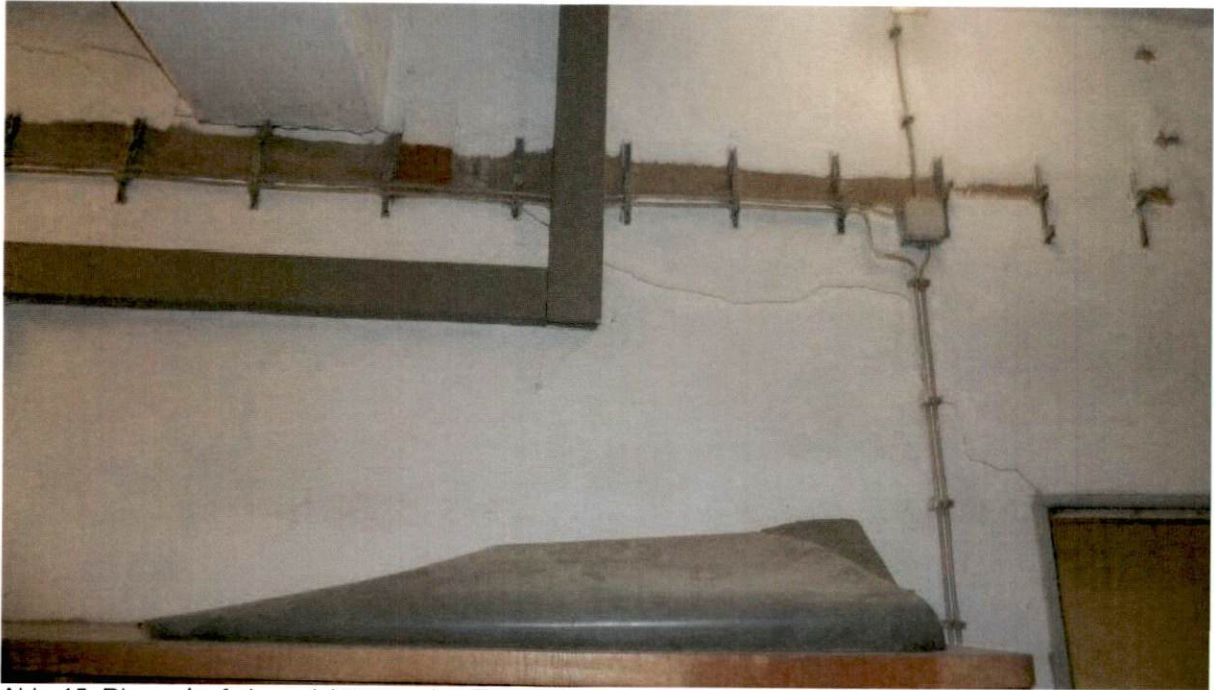
Abb. 15: Rissverlauf einer nichttragenden Trennwand senkrecht zum Stahlbetonrahmen

Der hier abgebildete Rissverlauf begründet sich auf die Ursachen, wie sie oben bereits erwähnt wurden.

Die beschriebenen Rissverläufe entlang der nichttragenden Trennwände werden somit durch die erwartungsgemäßen Durchbiegungen der Tragkonstruktion hervorgerufen. Sie sind, abgesehen der optischen Beeinträchtigung, nicht auf Schäden an der Tragkonstruktion der Dachgeschosse zurückzuführen.

Zusammenfassend kann beurteilt werden, dass sich die Tragkonstruktion des gesamten Dachspitzes in einem sehr guten Zustand befindet. Vorhandene Risse stellen lediglich optische Mängel dar, welche vorwiegend aufgrund der gewöhnlichen Durchbiegung der Tragkonstruktion entstanden sind. Im Falle einer Sanierung sind hier bewegliche Wandanschlüsse im Bereich Wandkopf erforderlich.

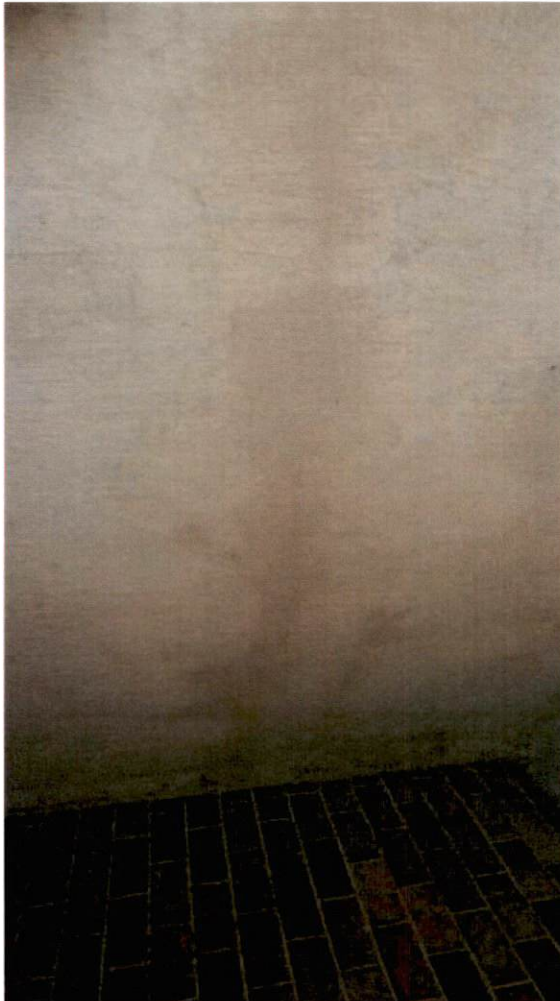
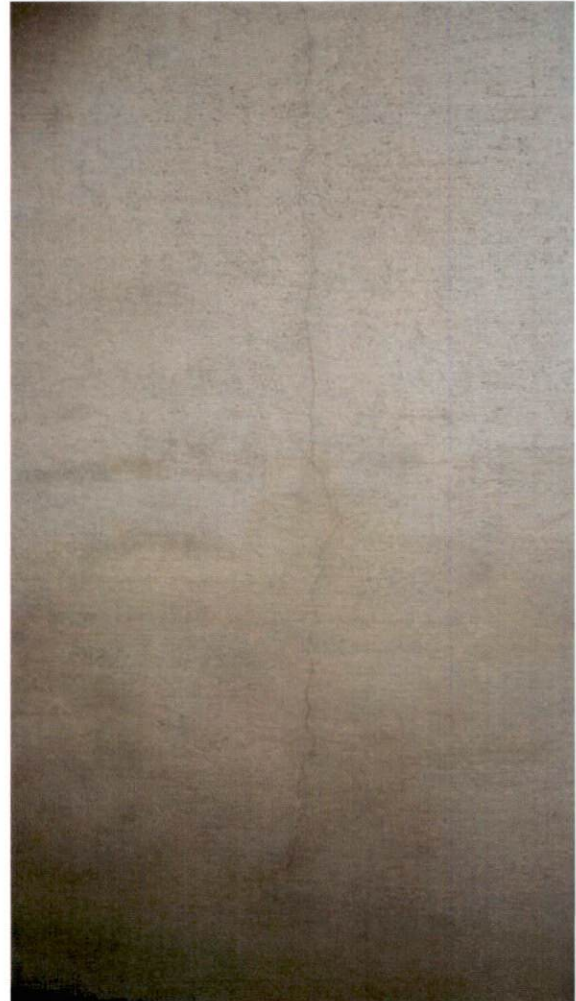
Im 2. Dachgeschoss, in der die Stahlbetonkonstruktion in großen Teilen ohne Beplankung frei einsehbar ist, können teils Rissverläufe parallel zur Deckenspannrichtung festgestellt werden, wie in den Abbildungen unten zu erkennen ist.

Die Rissbreiten liegen in der Größenordnung von ca. 0,3mm vor. Über die Gebäudelänge von ca. 44,0m sind in den Dachgeschossen keine Gebäudefugen erkennbar. Da Fugenausbildungen bei massiven Gebäuden nach Gebäudelängen von ca. 35m empfohlen werden, sind die vorhandenen Risse auf das Schwind- und Kriechverhalten des Stahlbetons zurückzuführen. Da die Stahlbetonplatte keiner Witterung oder sonstigen Einflüssen von Außen z.B. Tausalz ausgesetzt ist und sich im geschützten „Innenbereich“ befindet, sind die derzeitigen Rissbilder unter statischen Gesichtspunkten nicht weiter als bedenklich einzustufen.

Abb. 16: Vertikalriss Stb.-Platte in Dachschräge

Abb. 17: Vertikalriss Stb.-Platte in Dachschräge
