Donauwörth, den 07.06.2018

## Relevante Differenzen aktuelle Bestandsaufnahme Tanzhaus Donauwörth zur Planung 1973 und 1983

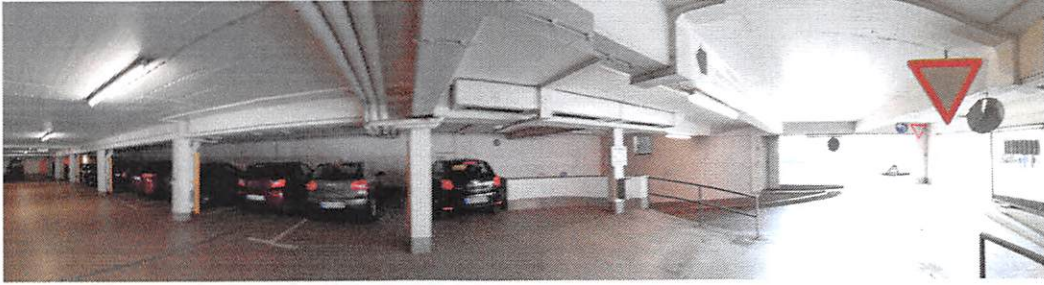
| B3 | <p>Raumaufteilung der Keller- und Technikräume entspricht nicht dem Genehmigungsplan<br/> Lichte Raumtiefe dieser Räume beträgt ca. 4,75 m anstatt 5,30 m lt. Genehmigungsplan<br/> Lt. Genehmigungsplan dargestellter Zugang zum Treppenhaus neben Stellplatz 23 ist nicht vorhanden</p> |

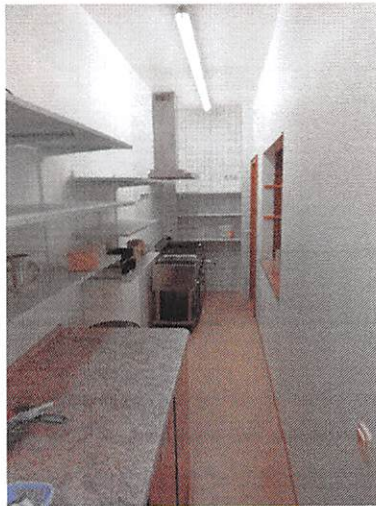
| R6 | Anordnung der Türen und Wände stimmt teilweise nicht mit Planung überein. Nutzung als Küche anstatt als Kassenbereich. |

| R7 + R8 | Anordnung der Türen und Wände stimmt teilweise nicht mit Planung überein → neue Räume wurden errichtet |

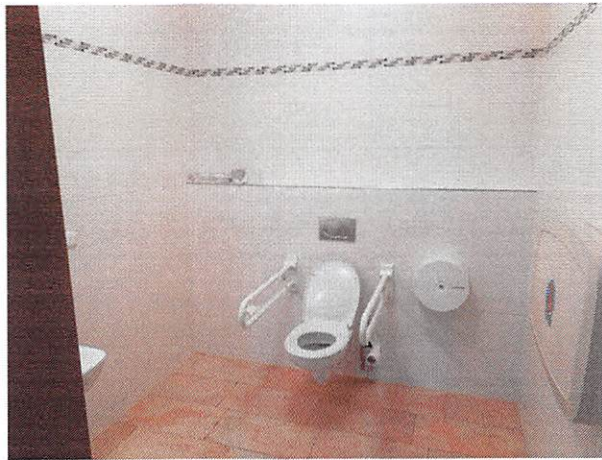
| R9 | Anordnung der Wände und Türen im WC-Bereich stimmt nicht mit Plan überein. |

| R10 | Behinderten-WC (WC-B) wurde eingebaut, Damen-WC wurde in Geometrie verändert. Ist im Bestandsplan nicht erfasst. |

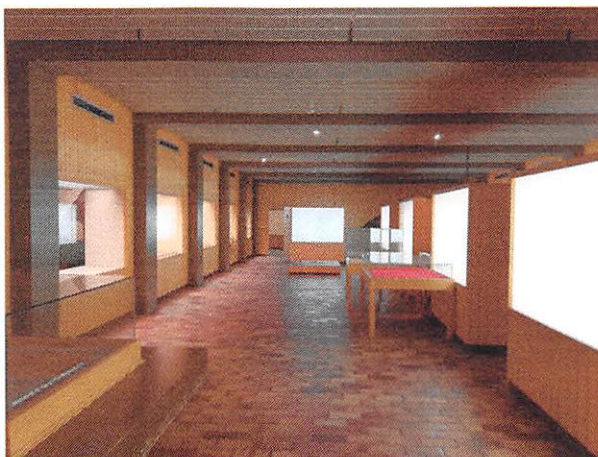
| R16 | Aufschlagrichtung Türe stimmt mit Bestandsplan nicht überein. |

| R17 | Für die Raumaufteilung innerhalb des Museums wurden Bretterwände errichtet. Diese sind im Plan nicht dargestellt. |
