Bericht zur statischen Überprüfung der möglichen Nutzlasten für Deckensysteme

Bauwerk: Tanzhaus Donauwörth
Reichsstraße 34
86609 Donauwörth

Auftrag: Prüfung der Bestandsunterlagen zur Tragkonstruktion hinsichtlich der Nutzlasten im gesamten Gebäude.

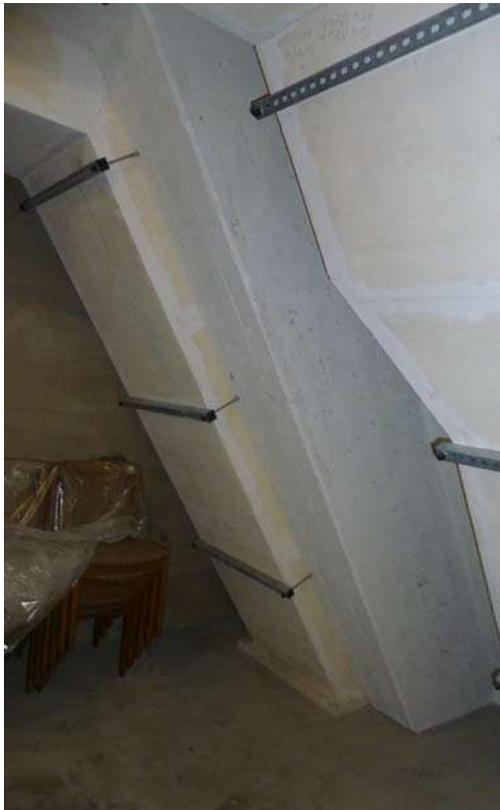
Bild 1: Stahlbetonrahmen im 1. + 2. Dachgeschoss

Im 1. Dachgeschoss stellten wir in Übereinstimmung mit Statik und Positionspläne Stahlbetonrahmen im Abstand von ca. 2,70 m fest. Dies kann auch dem Bestandsquerschnitt im Anhang entnommen werden. In der vorliegenden Nachtragsstatik wurde bereits berücksichtigt, dass auch im 2.DG Stahlbetonrahmen im selben Abstand ausgeführt wurden. Dies kann aus den vorliegenden Positionsplänen nicht entnommen werden.
