Statisches Gutachten Seite 1

## **Gutachten über den statischen Zustand Tanzhaus Donauwörth**

- Bauwerk:** Tanzhaus Donauwörth  
Reichsstraße 34  
86609 Donauwörth
- Eigentümer:** Große Kreisstadt Donauwörth  
Rathausgasse 1  
86609 Donauwörth  
vertreten durch [REDACTED] Stadtbauamt
- Auftrag:** Stellungnahme zur Gesamt-Tragwerkssituation mit Sanierungsvorschlägen und Kostenschätzung für die Tragwerksertüchtigung, sowie Beurteilung der Feuerwiderstandsdauer der tragenden Bauteile und vorhandenen Trennwände.
- Auftragsdatum:** 05.04.2019
- Berichtsabschluss:** 22.07.2019
- Berichtumfang:** 37 Seiten
- Anhang:** 6 Anhänge zu aktuellen Untersuchungen und vergangenen Untersuchungsberichten

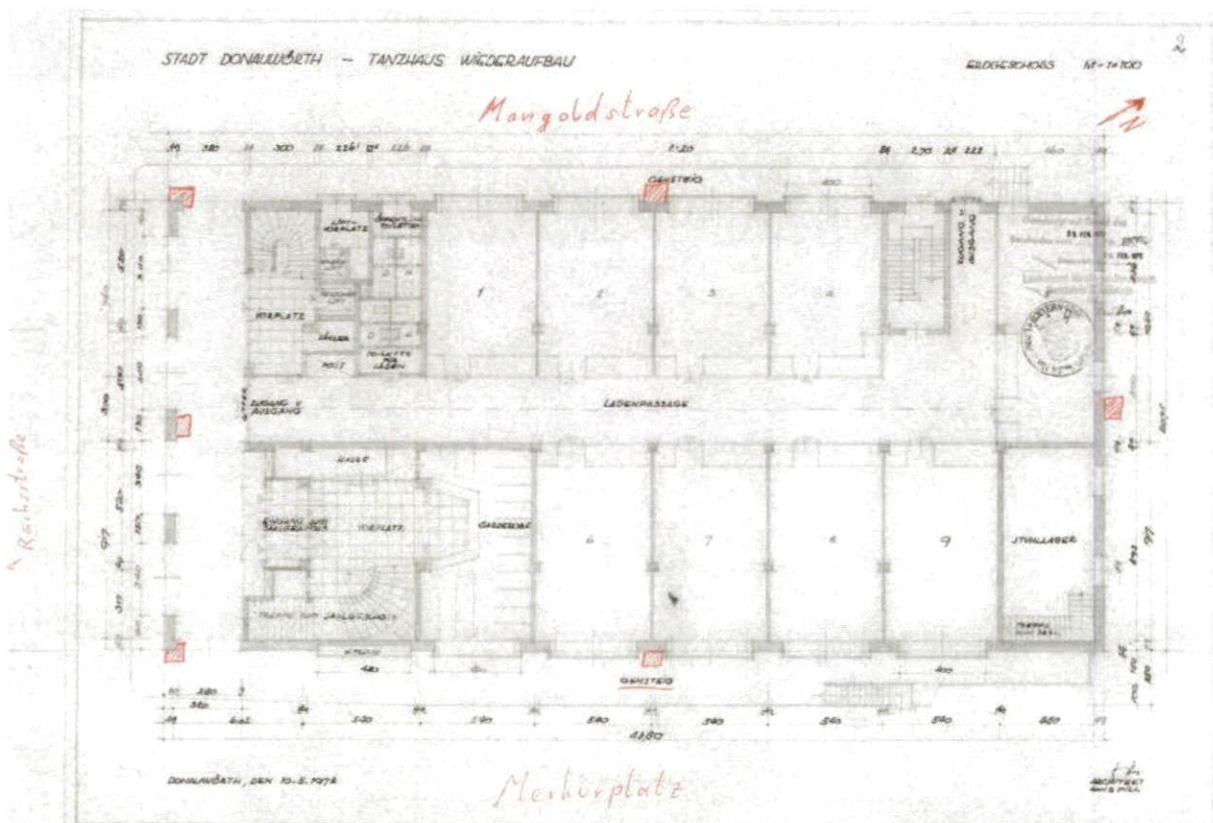
Abb. 7: Grundriss-Übersicht Untersuchungsstellen Außen

Zur Bestimmung der Chloridionenkonzentration des Betons wurden Betonbohrmehlproben im Trockenbohrverfahren mit Bohrdurchmesser 22mm von der Betonoberfläche ausgehend in je 1,5cm-Schritten bis in eine Tiefe von 4,5cm entnommen. Die Analyse der Proben erfolgte mittels potentiometrischer Titration gemäß DIN EN 14629.

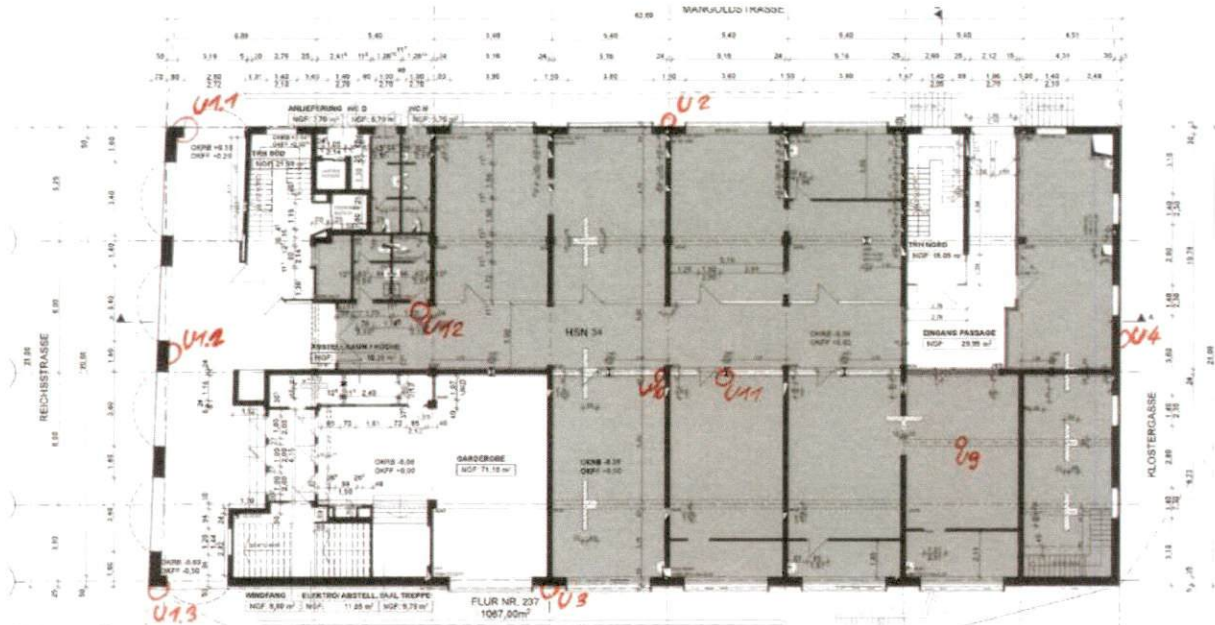
Abb. 9: Grundrissübersicht der Untersuchungsstellen im EG

Beim Entfernen der obersten Abdichtungsebene musste festgestellt werden, dass die vorhandene Dämmebene teils stark durchfeuchtet war. Offensichtlich funktioniert jedoch die zusätzliche Abdichtungsebene unterhalb der Dämmschicht, also direkt auf der Rohbetondecke, da bislang keine Feuchtigkeitsschäden in der Tiefgarage bekannt sind. Jedoch weisen die Abdichtungsbahnen teils sehr poröse Eigenschaften auf.

Folgende Betonuntersuchungen wurden im Außenbereich aufgrund der vorhandenen Tausalzbelastung durchgeführt: U1.1; U1.2; U1.3; U2; U3; U4.

Zusammenfassend kann beurteilt werden, dass die derzeitigen Ergebnisse aus der Vor-Ort-Untersuchung noch keine aufwändige Betonsanierung erforderlich machen. Jedoch wird kurz- bis mittelfristig ein geeigneter Schutz der Betonbauteile dringend empfohlen, da sich bei weiterer Tausalzeinwirkung und den vorhandenen geringen Betondeckungen Schäden an der Bewehrung ergeben, was eine aufwändige Betonsanierung zur Folge hat, die kostenmäßig um einiges höher als ein entsprechendes Schutzsystem ausfällt, welches dann zusätzlich erforderlich ist.

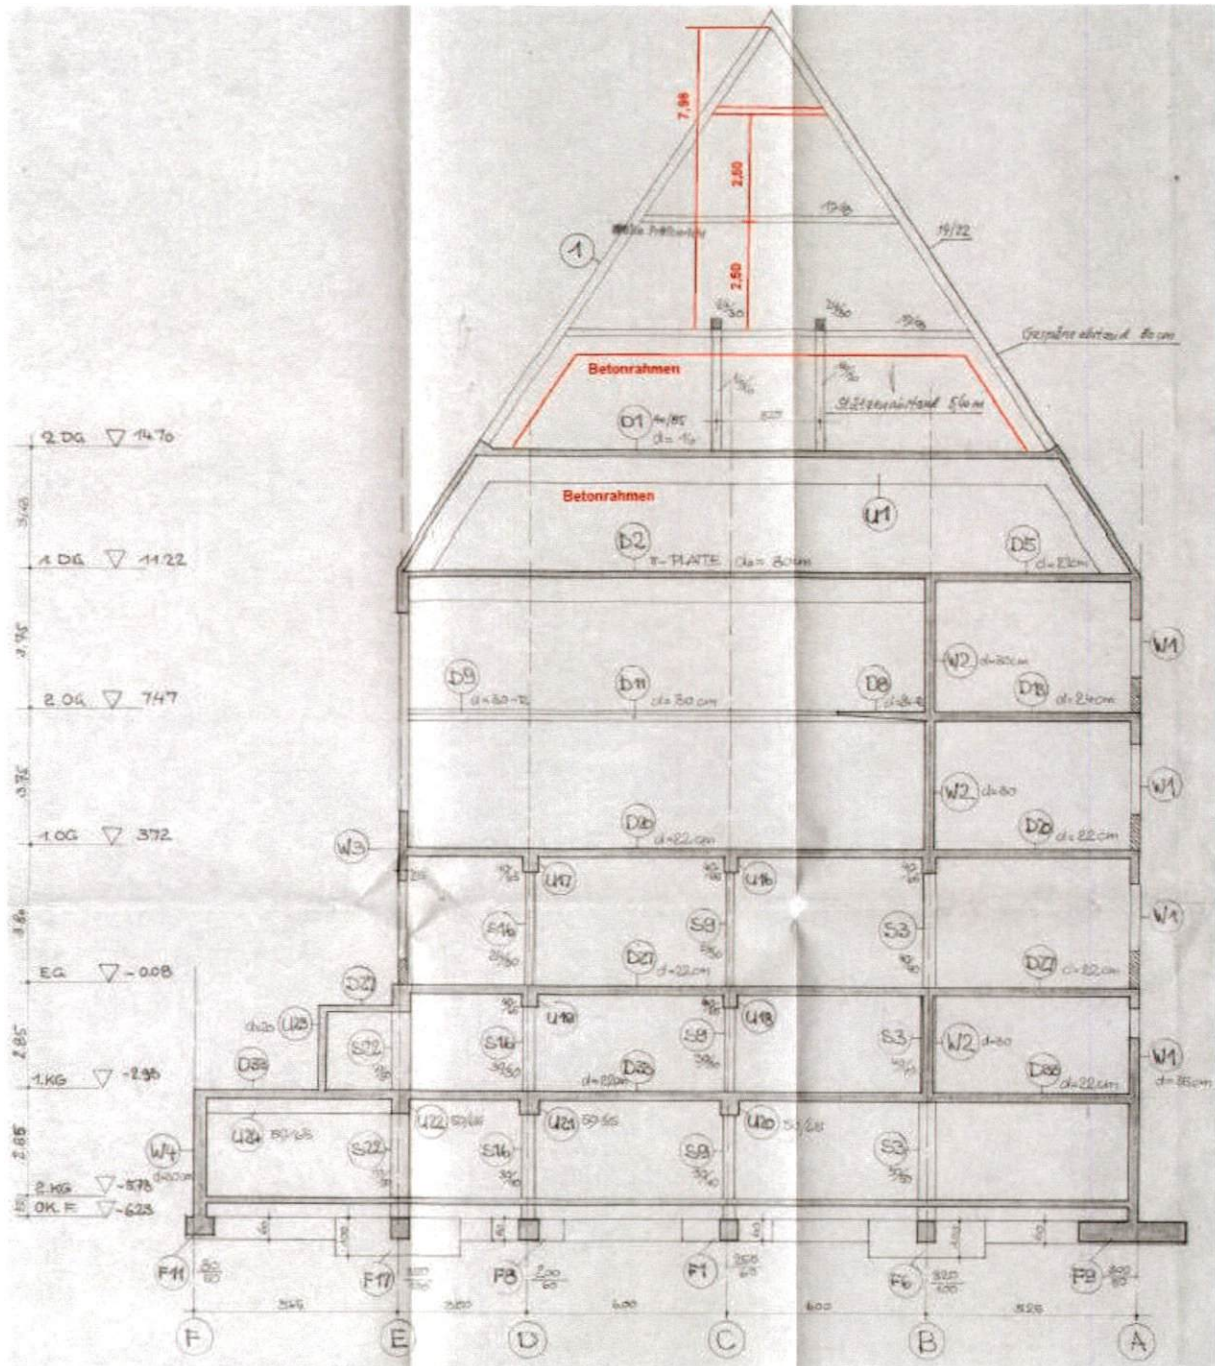
Abb. 10: Querschnitt Bestandspositionsplan mit Ergänzungen

Im EG, 1. KG + 2. KG sind im Wesentlichen Stb.-Flachdecken vorhanden, welche sich auf Stb.-Unterzüge ablasten. Die Lastweiterleitung erfolgt über die vorhandenen Stb.-Innenstützen, die Außenwände und den vereinzelt Stb.-Innenwänden.

Die Gründung besteht laut den Bestandsunterlagen aus einer Flachgründung mit Einzel- und Streifenfundamenten.
